3. 組立工程の品質改善

創業年月	昭和 45 (1970) 年 4 月	業種	自動車部品組立業
所在地	愛知県	資本金	10 百万円
年商	1,000 百万円	従業員数	72 名
主要取扱製品	シートベルト部品組立

(2) 背景・ねらい

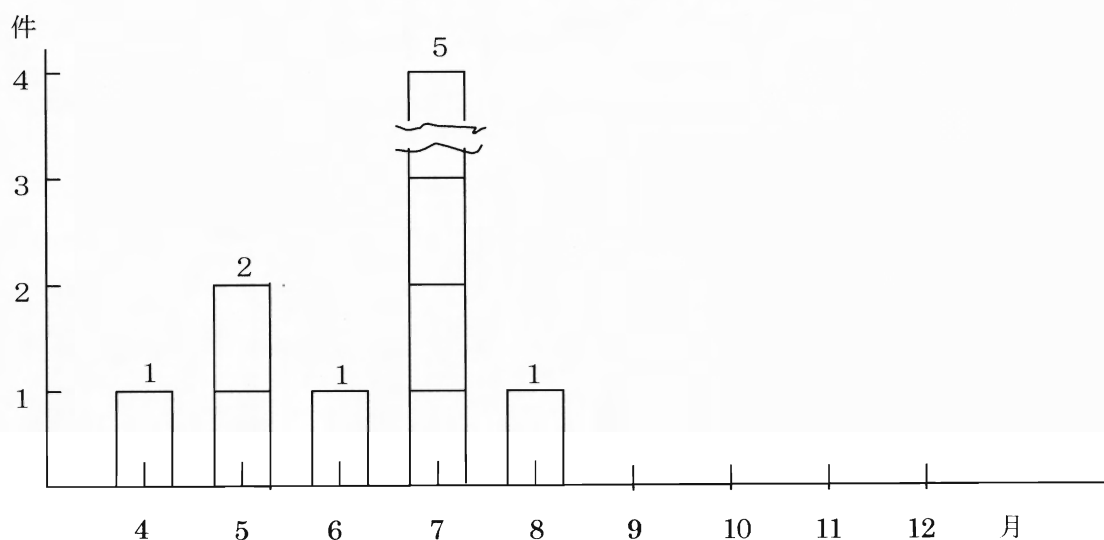
図表3-20 納入先不良発生状況

当社の現状は、納入先の信頼、その先の客先の信頼をも失いかねない状況であることは間違いない(図表3-20)。

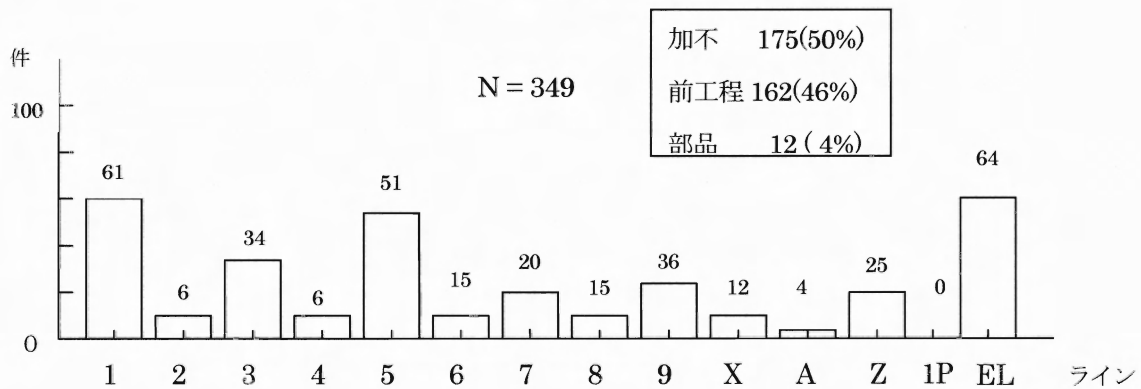
図表 3-22 ライン別工程内不良発生状況

巻芯ヌイ : CS キャップ欠 22	金具通し : 金具通し逆 5	型ヌイ : ラベル2枚縫い 10
ベルト通し逆 15	ホルダーアッカー逆 5	下糸違い 6
CS キャップ浮き 10 他 28	ミアカー逆 2 他 4	ラベル逆 2
ボタンかしめ : ボタン逆 6	ELR 組付 : フックSPG 半掛り 21	その他 : ベース仕損じ 5 他 2
ボタンズレ 3 他 4	リテーピン折れ、つぶれ 17	他 8

- ① 標準作業票が必要・・・特に隣の作業に対する助け合いはOKとするが、隣を飛び越えての作業を禁止すること。
- ② 工程間の手持は3個までとする。理由・・・コンベア上での手持数が多いと工程飛びを生じさせる可能性が高いためである。
- ③ 最終検査での検査で一度不合格となったものは、一度不合格品として扱い、その機種の終り時点で再検査を行って2回続けて合格となったものは合格品として扱うルールを作った。
- ④ 最終検査においては、合格ランプが点灯した状態で次のワークをセットした際、ランプが消灯したことを確認し検査を開始することを標準化した。

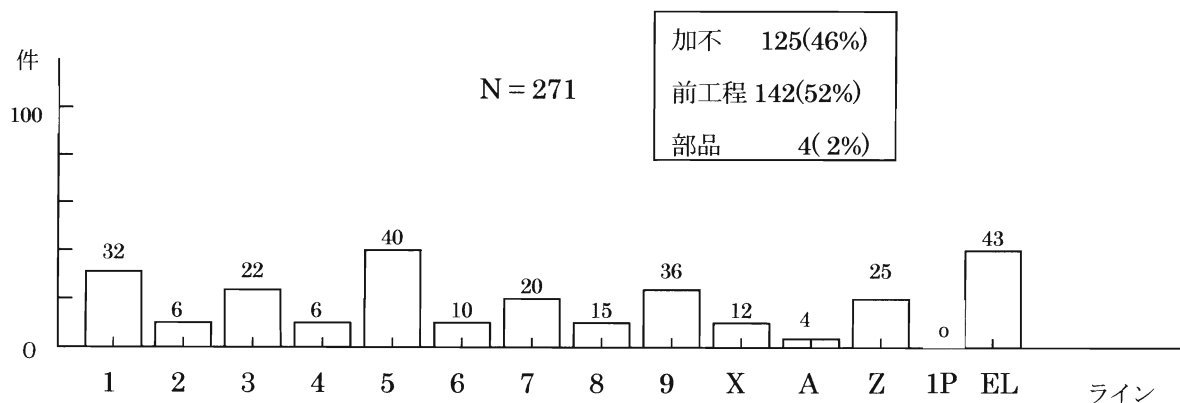
図表 3-23 対策後のライン別工程内不良発生状況

工程内不良は対策前に比べて約 20%は減少したが、対策の効果があったとは言い難い。

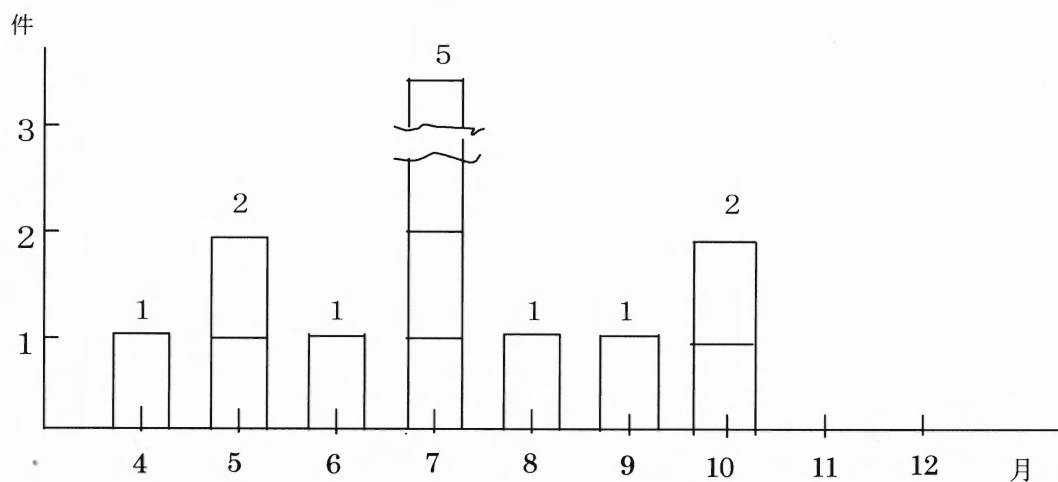
図表 3-24 納入先不良発生状況及び 10 月不具合内容

発生月	客 先	不 具 合 内 容	数量	不具合原因 (当社見解)
03/10	A 社 Y 工場	ショルダ-アンカーボルト違い	1	端数品の混入
03/10	T 社 I 工場	タンクストップ-欠	1	カシメ機の異常見逃し
